鄞州区 YZ09-02-c2a 地块土壤
污染状况初步调查报告
(备案稿)

委托单位：宁波市鄞州区人民政府首南街道办事处

编制单位：浙江中一检测研究院股份有限公司

二〇二四年四月

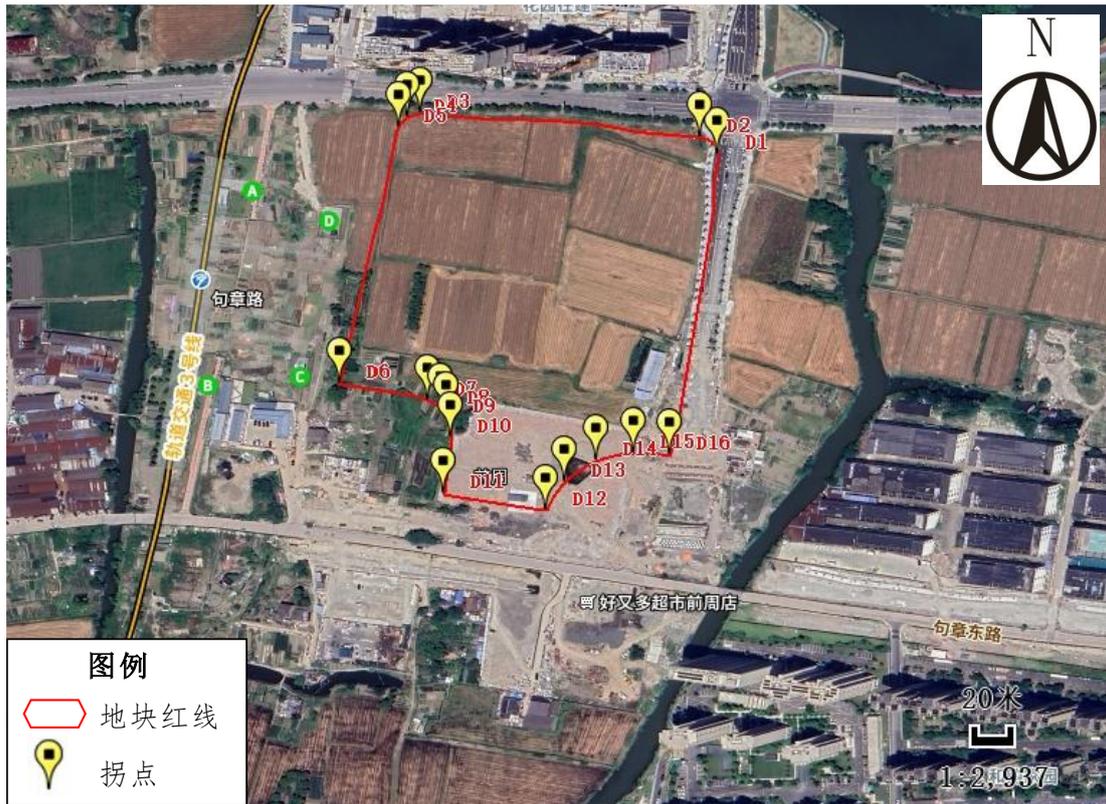
图 2-1 调查地块拐点示意图

根据业主提供的信息，本项目位于鄞州区首南街道陈婆渡东地段前周村，总占地面积6.76公顷，地块东至它山堰道路，南至句章路，西至广德湖南路，北至萧皋东路，地块中心坐标为121.529178° E，29.799380° N。地块红线图及拐点坐标见图 2-1、表 2-1。

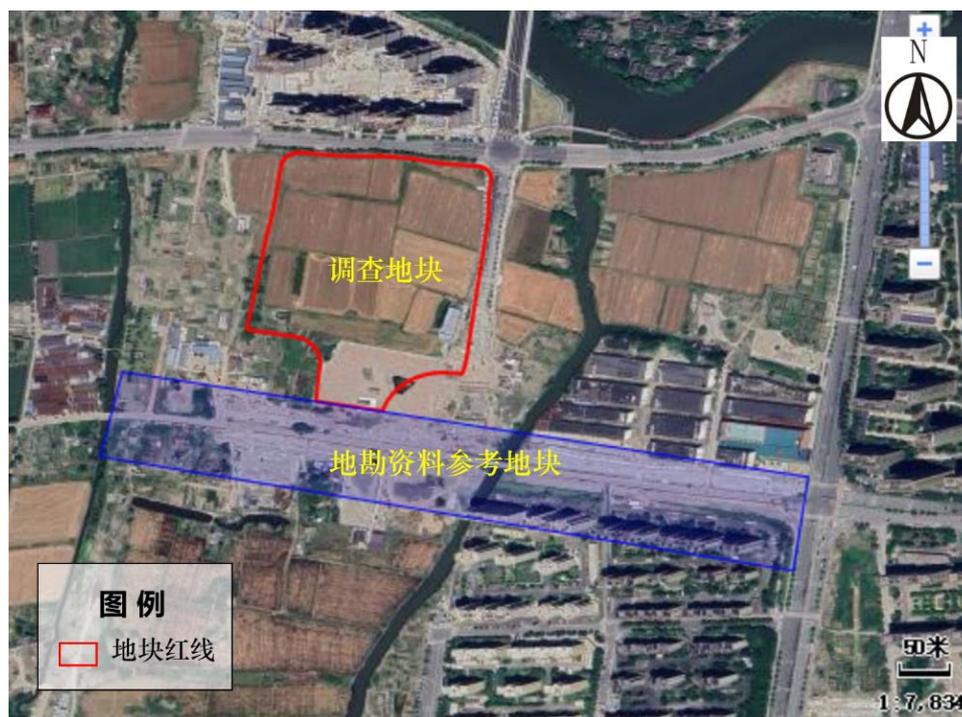
图 3-2 地勘参考地块与本地块相对位置图

本地块目前未做地质勘察调查，工程地质及地下水地质条件引用《句章路（广德湖路-宁南南路）工程岩土工程详勘报告》，该地块位于本次调查地块南侧，紧邻本地块。两地块相对位置如下：

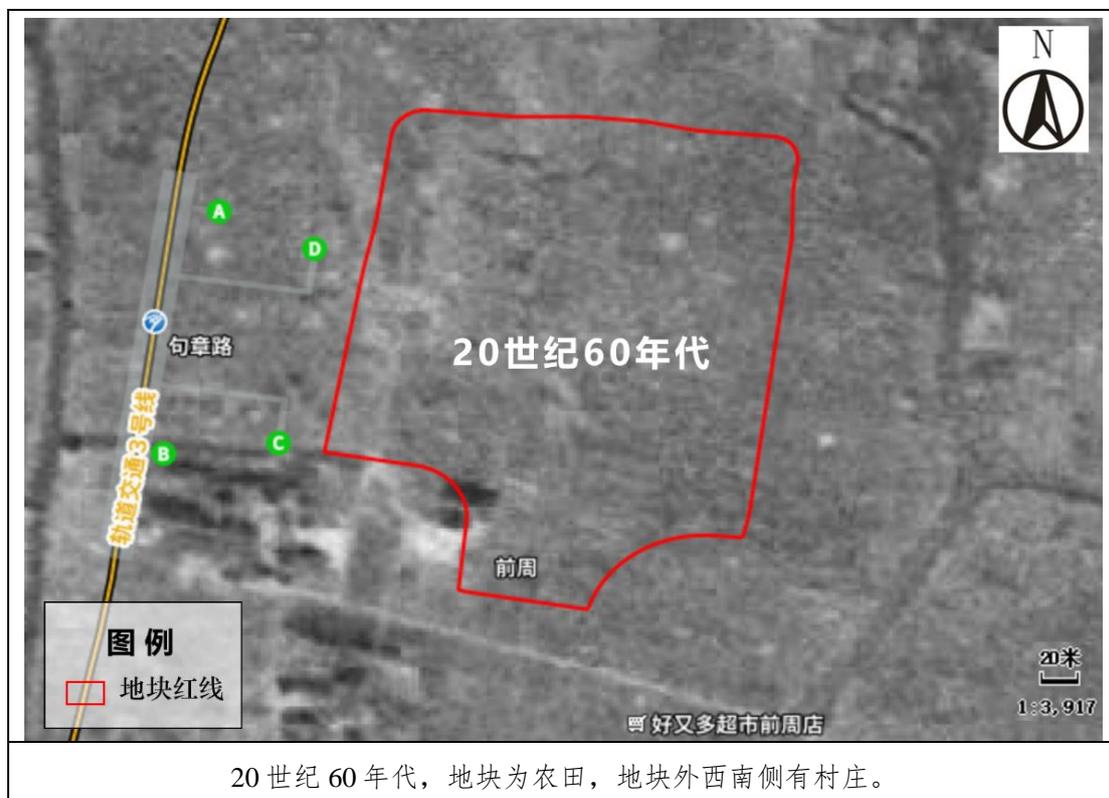
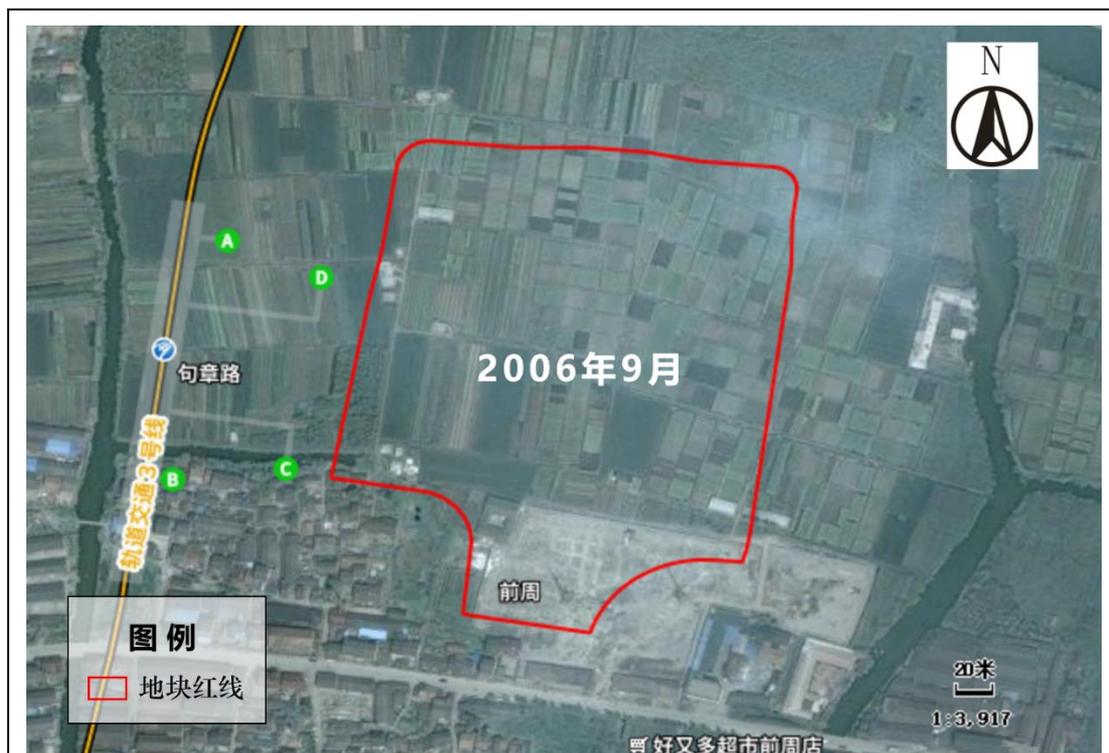
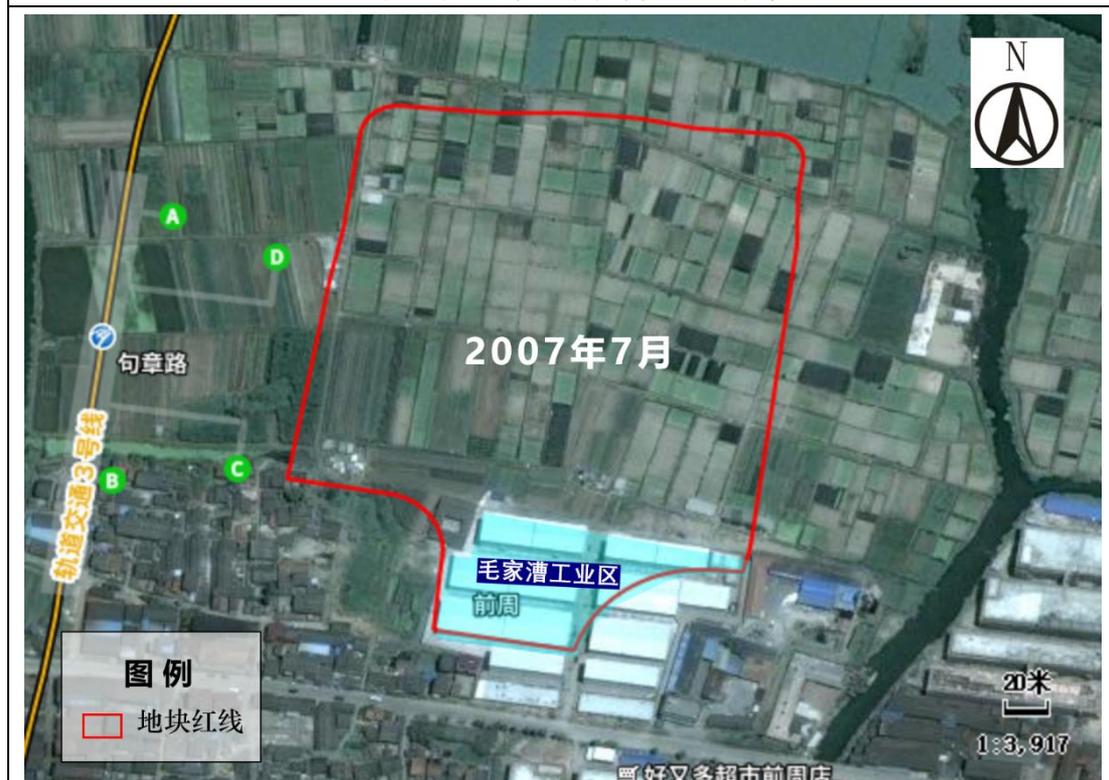
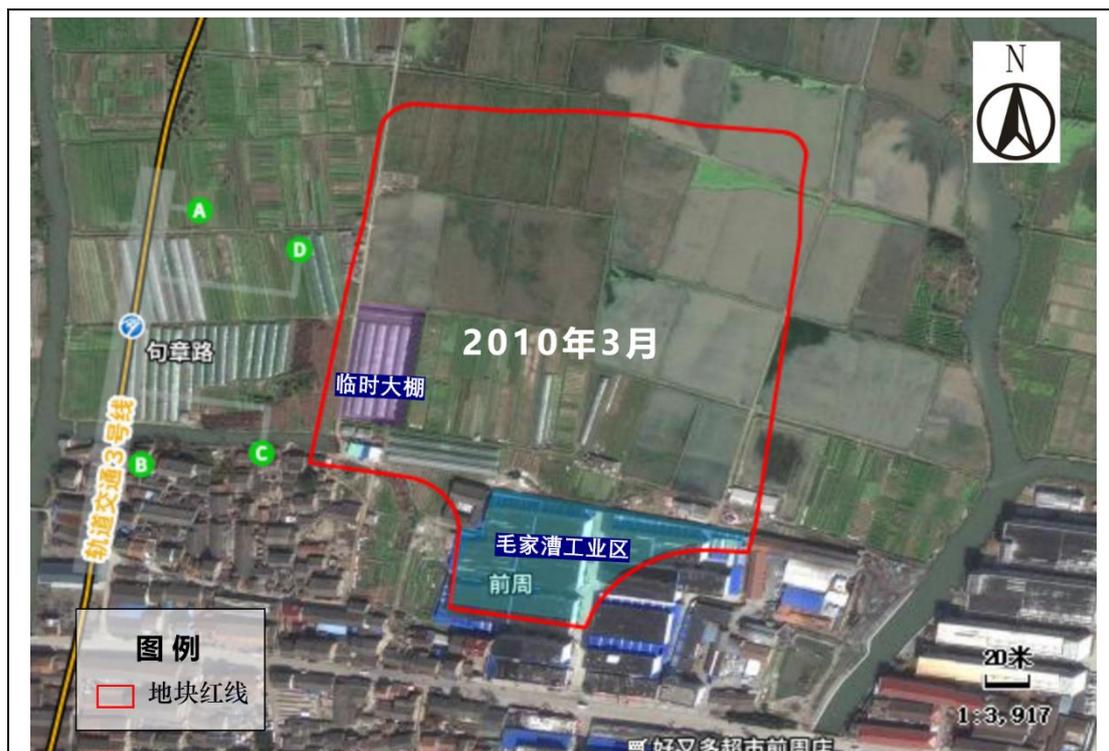
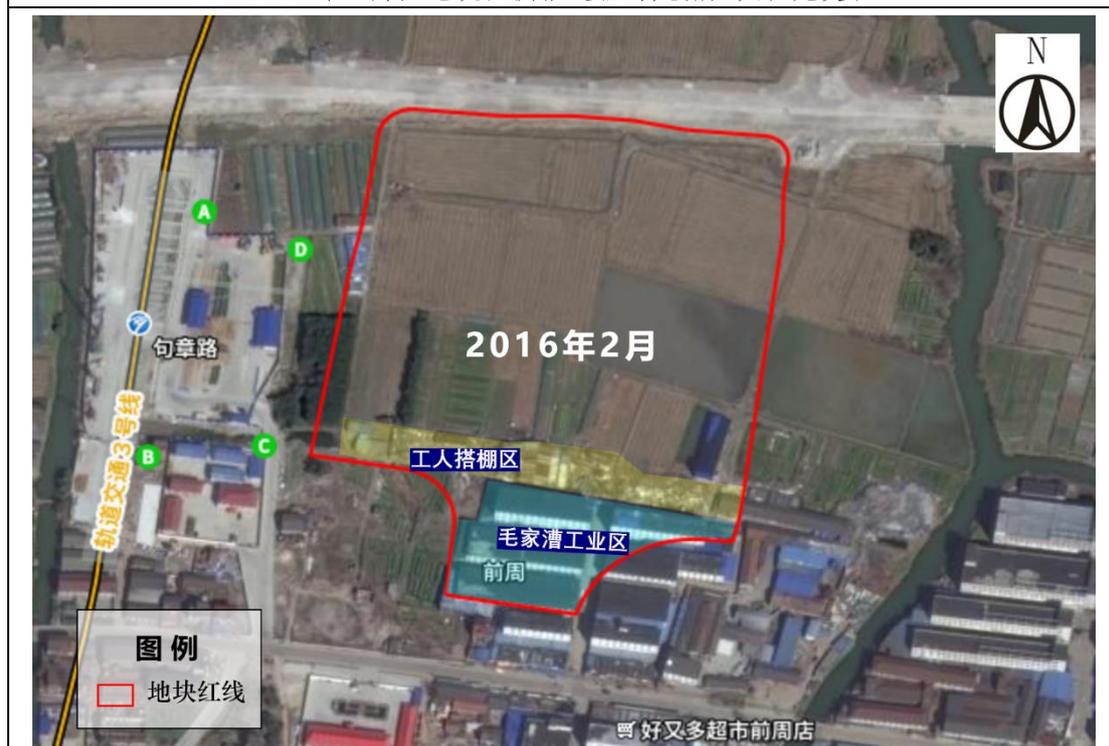
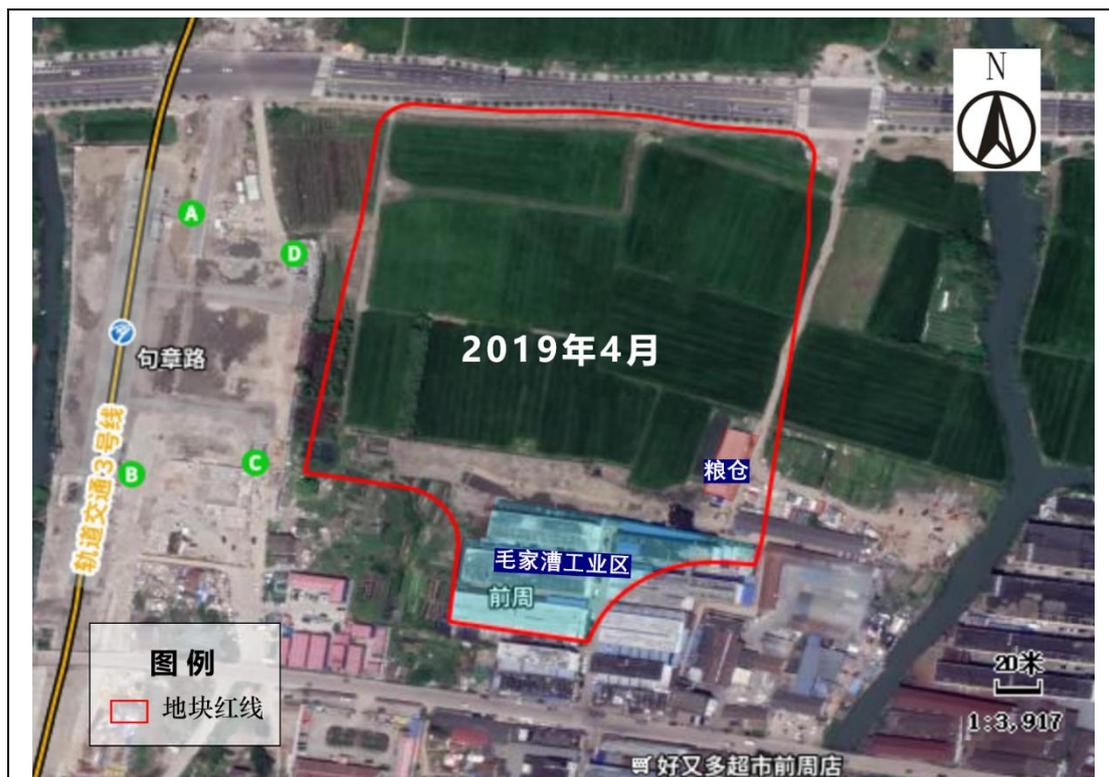
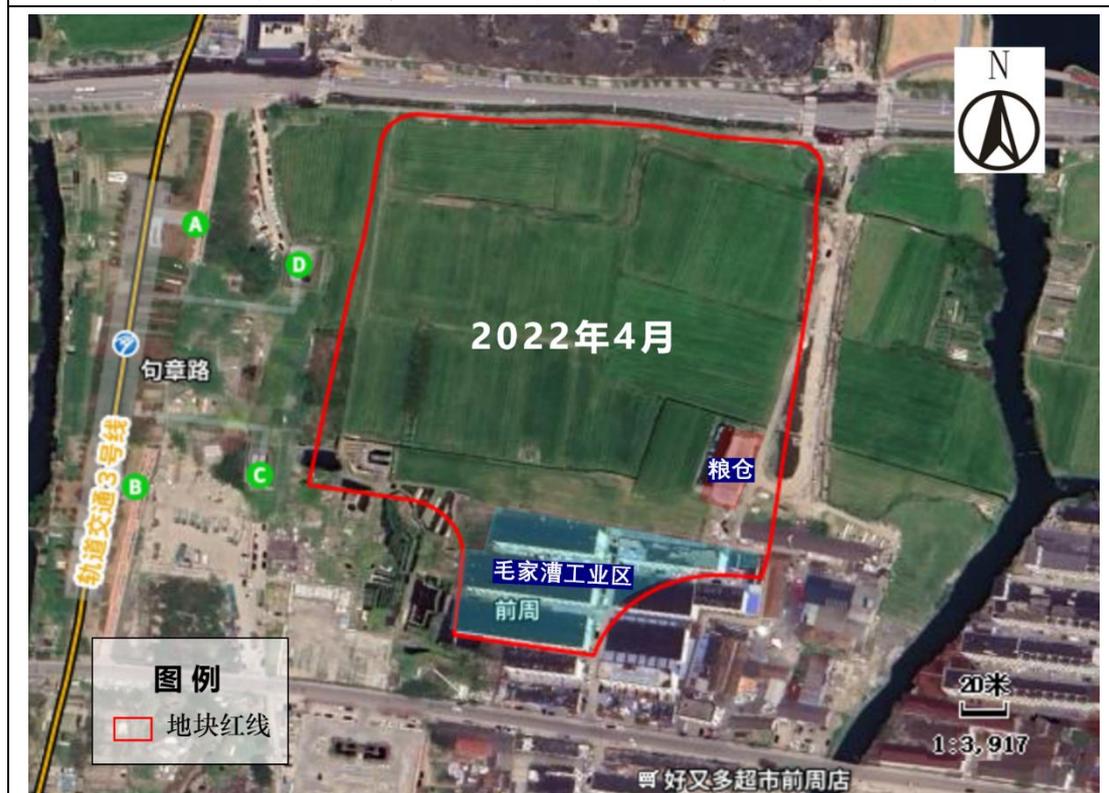
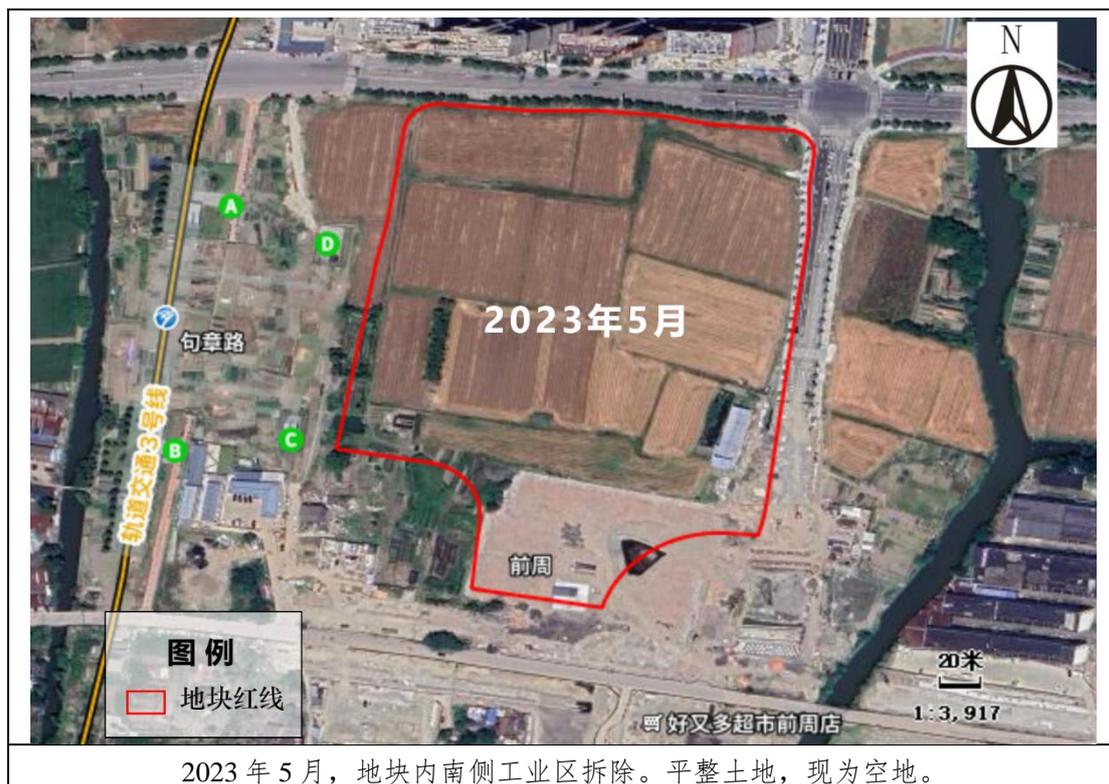
图 3-7 地块历史影像图

本地块最早历史影像可追溯至20世纪60年代，从历史影像图可见，该区域早期为农田。2006年，地块南侧进行水泥硬化。2007年，南侧的硬化地块建成厂房，毛家漕工业区成立，工业区共8幢厂房，由二十多家小微企业拼租。2016年，工业区北侧新增零散工居混杂区，于2019年拆除退出。2022年，毛家漕工业区企业陆续迁出。2023年3月，毛家漕工业区拆除，整个地块土地平整，现为空地。根据高清卫星影像图片以及人员访谈所知，场地历史情况见图 3-7。

2006年9月，地块北侧无变化，南侧硬化

2007年7月，地块北侧无变化，南侧建成厂房，成立毛家漕工业区。

2010年3月，地块西侧搭建临时大棚，其他无变化

2016年2月，工业区北侧搭棚用于工人生活

2019年4月，地块内工人生活区拆除，东南角新建水稻暂存库

2022年4月，生活区恢复为农田，其他无变化

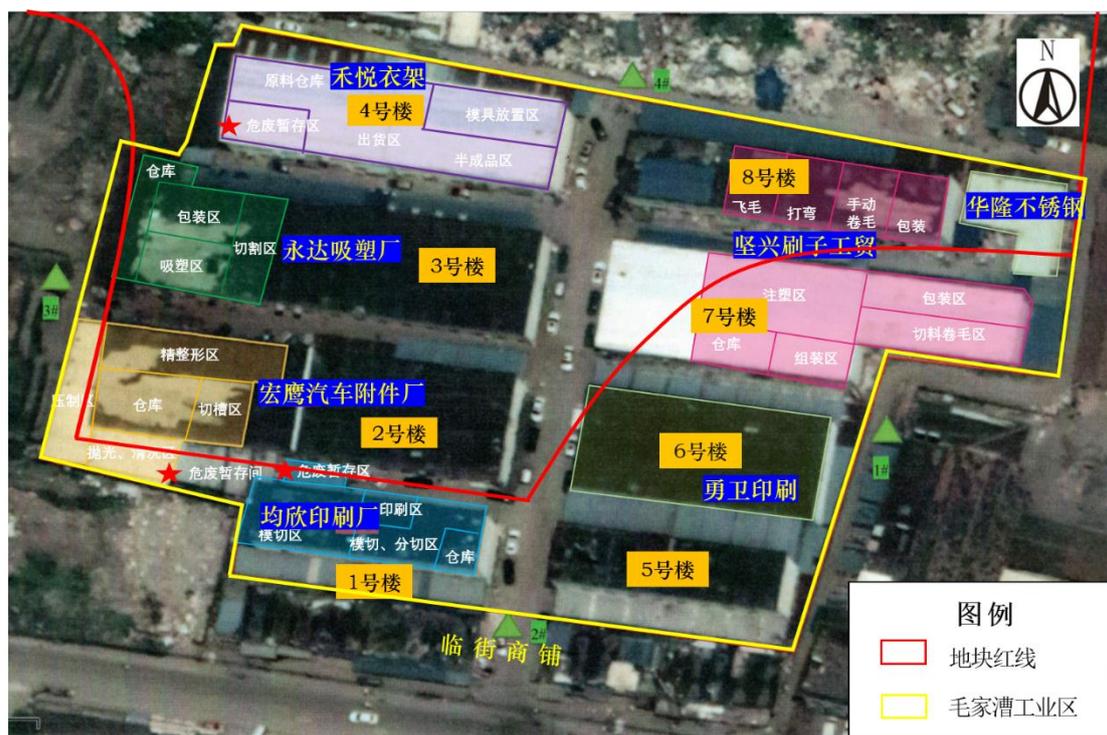
图 3-8毛家漕工业区平面布置图

本调查地块北侧历史用途和现状一直为农田，南侧部分在2007至2023年期间为毛家漕工业区。通过对园区的实际管理单位毛家漕村的村委书记访谈得知，毛家漕工业区共有8幢厂房，由20余家企业拼租。企业范围涉及产品仓库、包装、电商、五金，邮政快递、电箱装配、印刷和塑料制品制造等，其中涉及生产的企业名单如表 3-4所示，企业分布见图 3-8。

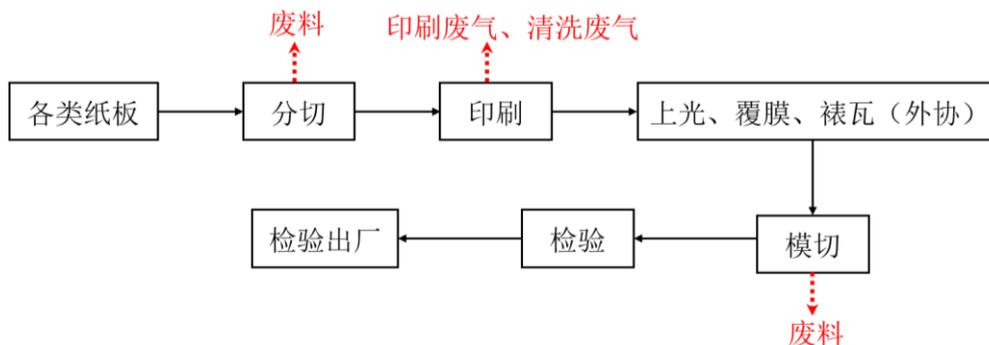
图 3-9印刷工艺流程图

CTP底版制版、晒版工序均外协，无需使用显影剂，印机在调换不同颜色的油墨时，墨辊、附在印刷滚筒上的CTP底版先由胶印机用洗水自动清洗，产生清洗废液，随即用沾有酒精的抹布擦拭。附在印刷滚筒上的橡皮布需先用沾有洗车水的抹布擦拭，随后用沾有酒精的抹布擦拭，橡胶板无需更换CTP版在更换图文上更换，置于仓库暂存待需印刷此图文时再使用。

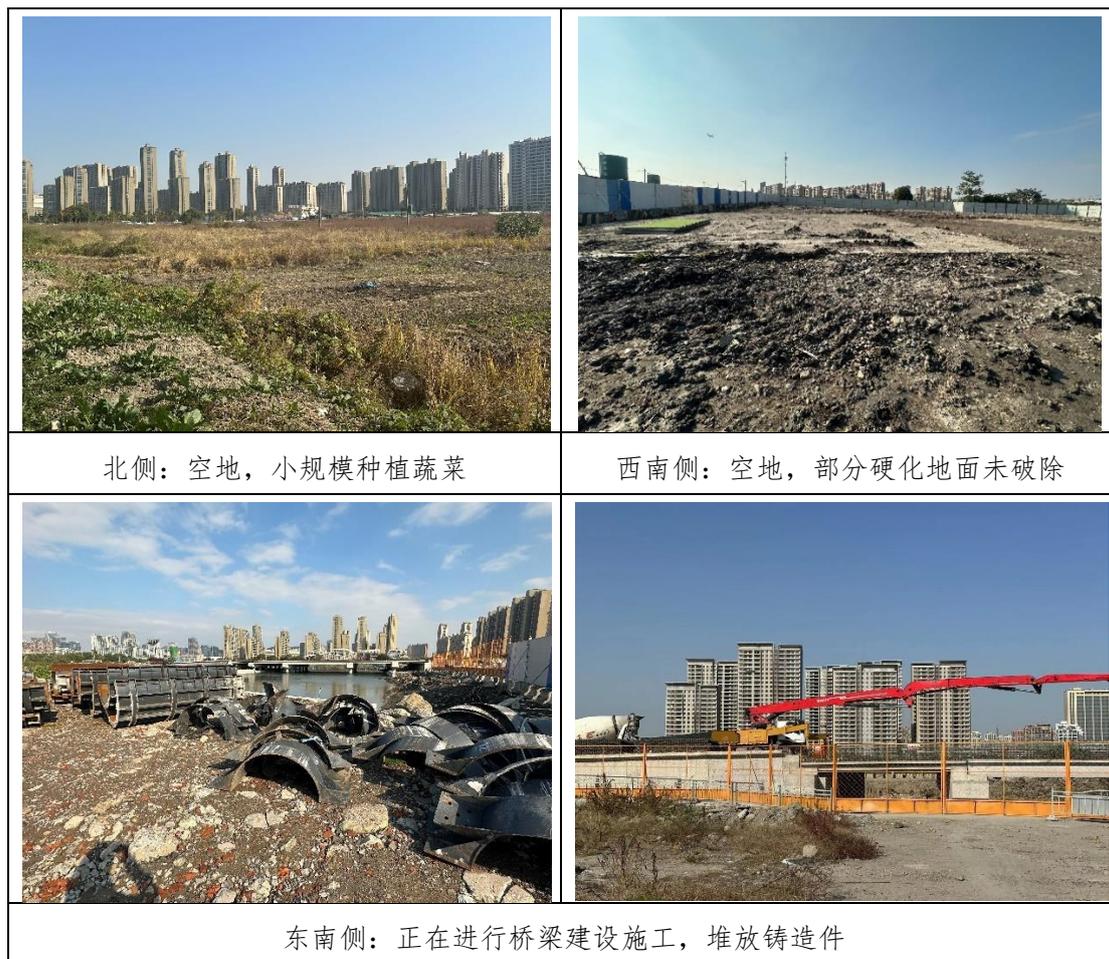
图 3-16 地块内现状图

我司在2023年11月对鄞州区YZ09-02-c2a地块进行了实地踏勘和人员访谈，地块内北侧为空地，小规模种植蔬菜等农作物；西南侧土地平整，留有少量硬化地面；地块外东南侧正在施工建桥，地块内东南角堆放了钢铁铸造件。地块内现状见图 3-16。

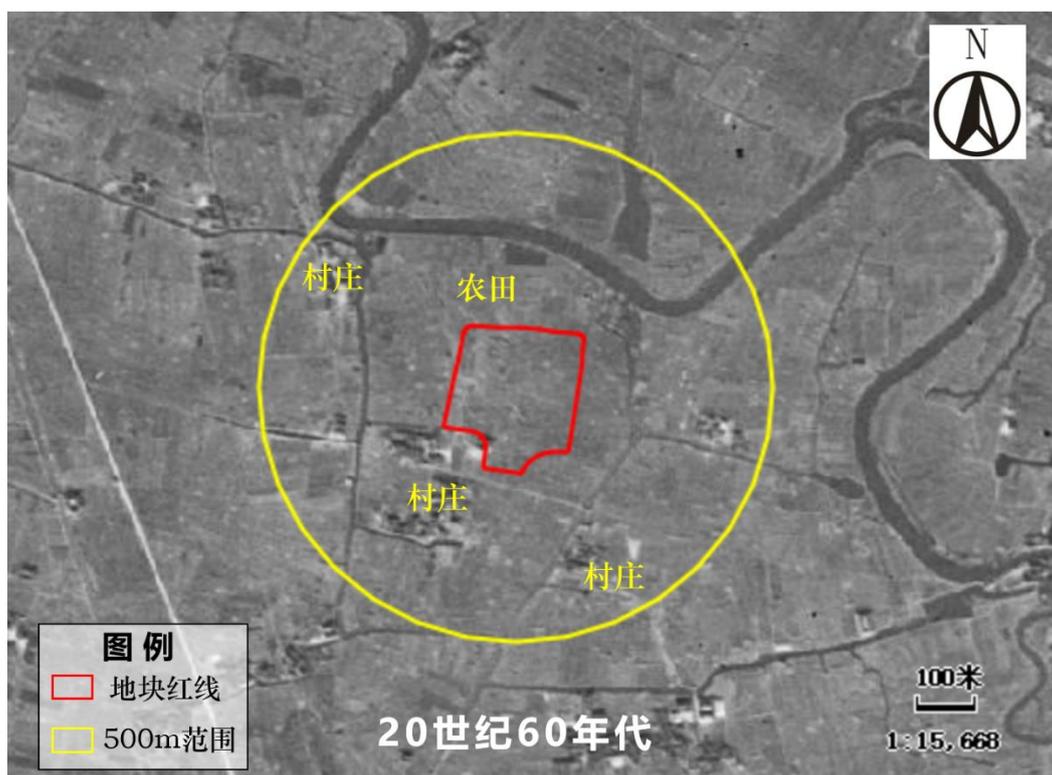
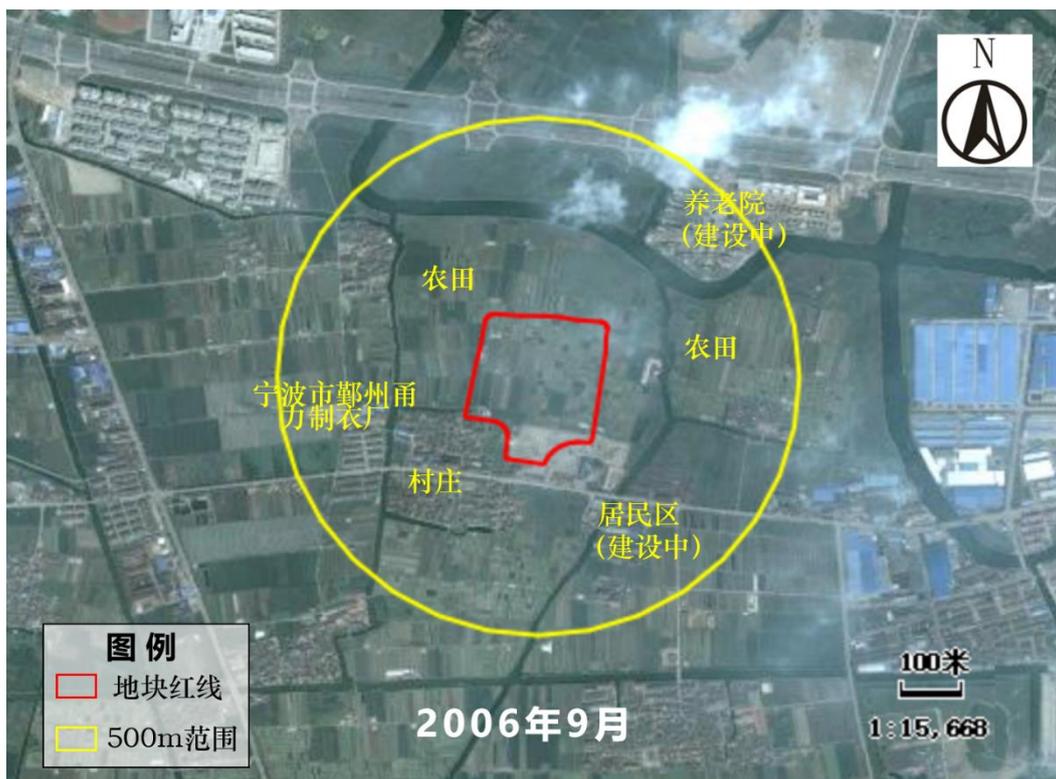
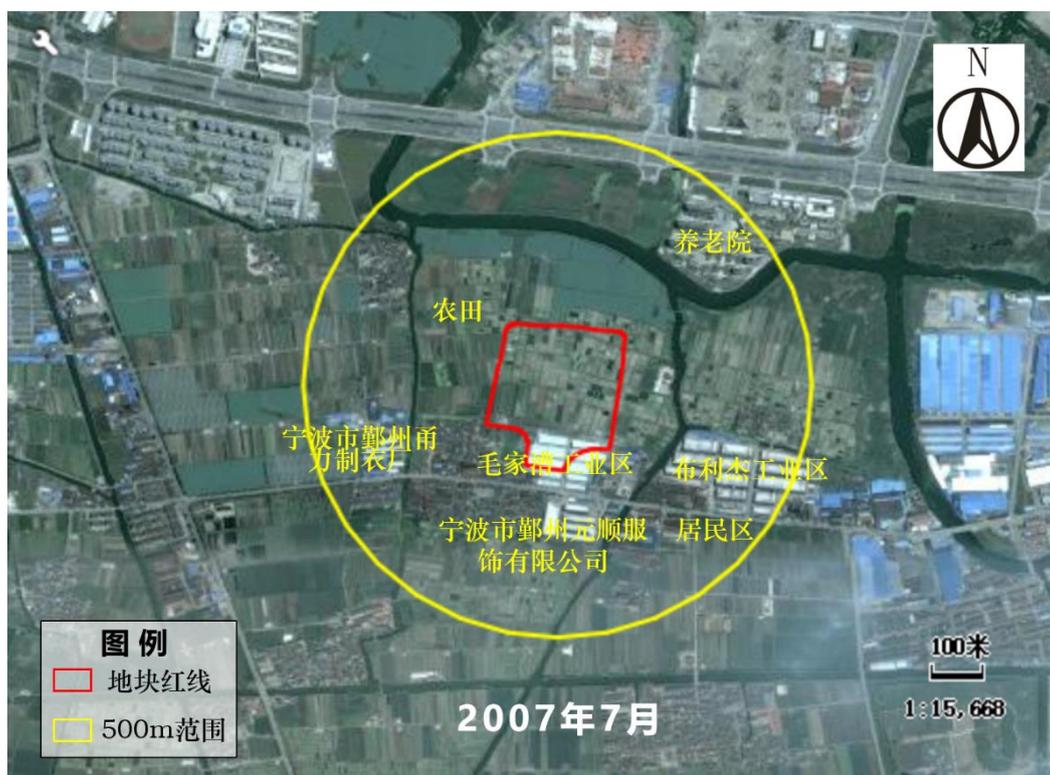
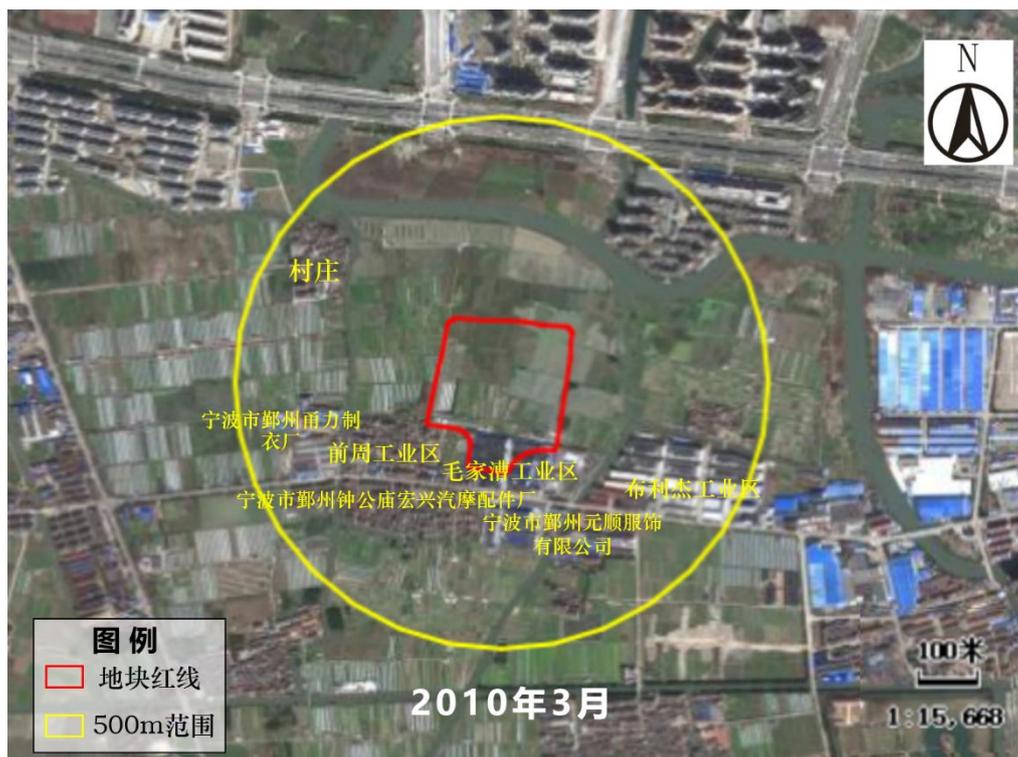
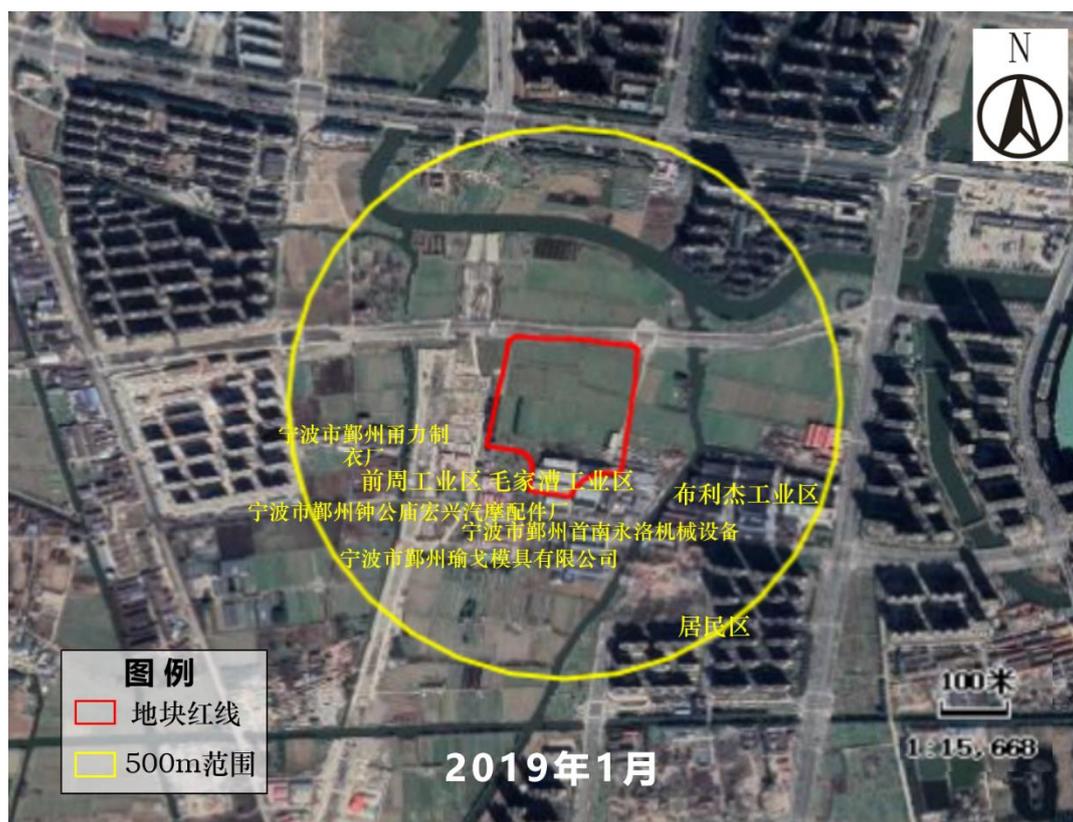
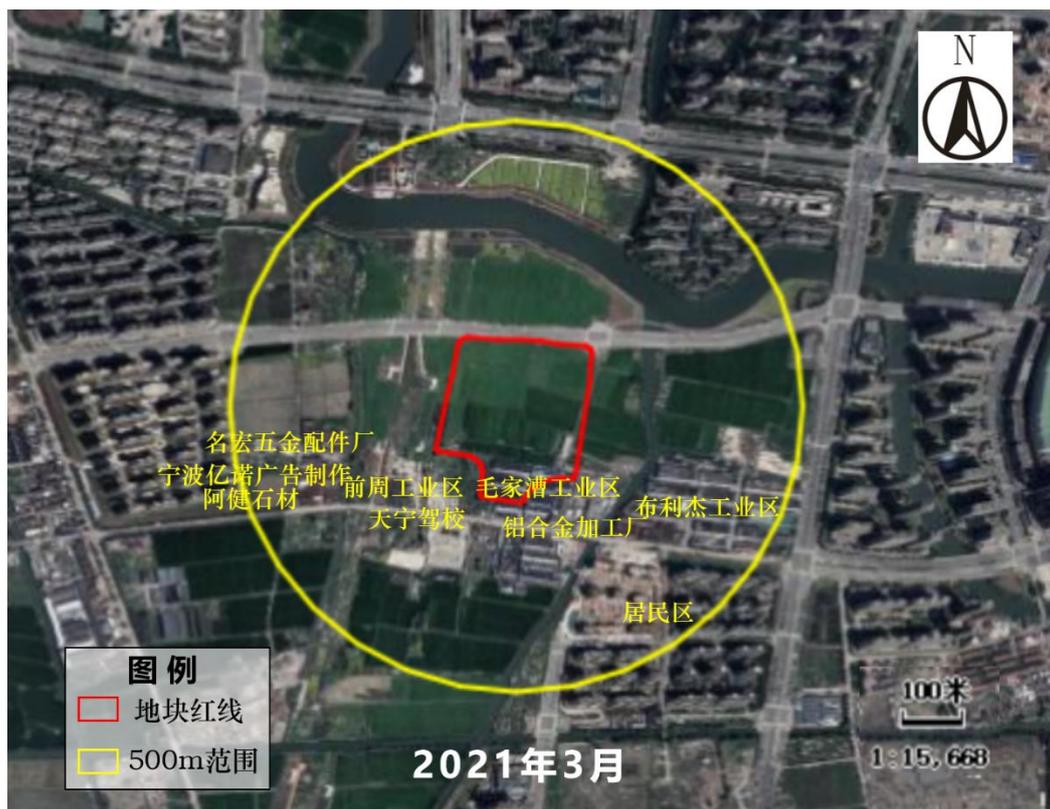
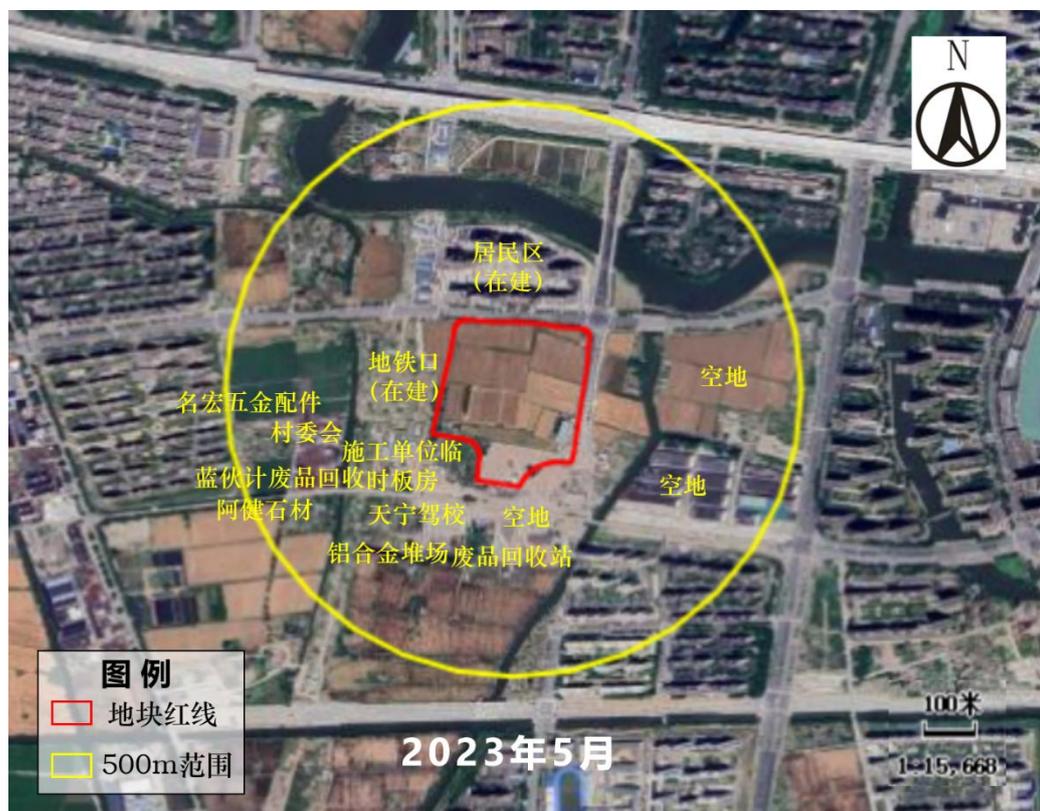
图 3-17 地块周边历史情况图

据现场走访调查，地块西侧曾经为前周村工业区，东侧为布利杰工业区，为2007年~2008年前后成立。其中布利杰工业区中的企业多以纺织、服饰和皮革生产为主，前周村工业区的企业以五金配件、汽车配件等机械加工生产为主。2023年，前周村工业区和布利杰工业区约70家“低小散”企业已全部关闭搬迁，腾退总面积达6.07万平方米。目前地块周边500m范围内在产企业分别为西侧的宁波市鄞州区名宏机械配件厂（原宁波市鄞州甬力制衣厂地块）、宁波市鄞州首南杨峰石材经营部、蓝伙计废品回收站和南侧的废品回收站、宁波天宁驾校及铝合金堆场。

60年代，四周为村庄和农田

2000年，地块外西侧成立宁波市鄞州甬力制衣厂，东南侧建设居民区

2007年，地块外南侧成立元顺服饰有限公司，东南侧成立布利杰工业区

2010年，地块外西南侧成立前周工业区，南侧新建宏兴汽摩配件厂

2019年，地块外南侧新增永洛机械厂和瑜戈模具厂

2021年，西侧永力制衣厂厂房租给名宏五金配件厂，南侧企业拆除成为天宁驾校和铝合金加工厂

2023年，布利杰工业区和前周工业区拆除，铝合金加工厂拆除，剩余西侧名宏五金配件、阿健石材、蓝伙计废品回收站和南侧天宁驾校，驾校的部分场地堆放了铝合金。

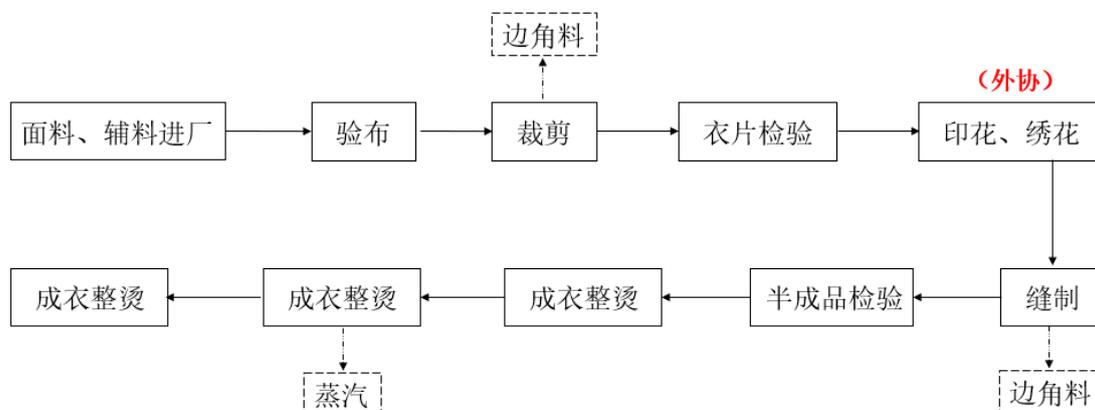
图 3-18 服饰制造生产工艺流程图

生产工艺说明：面料、辅料进厂，检验合格后根据客户要求，进行裁剪成衣片。合格的衣片一部分委托外协单位进行印花，一部分进行绣花。再进行缝制，包括钉扣、锁眼等，加工成成衣，半成品检验、吸线头、验针等。最后采用全自动电热蒸汽发生器进行成衣整烫，成衣检验合格后，订标签等进行包装后即成成品。

企业生产过程中产生的废水为生活废水，固废主要为废料、废包装袋等。根据对生产过程原辅料及工艺分析判断，熨烫过程产生的高温会使得面料中的化学品挥发，因此识别的污染物为镉、铬、苯胺、甲醛、苯乙烯、氯乙烯、二氯乙烯、二甲基甲酰胺、萘。

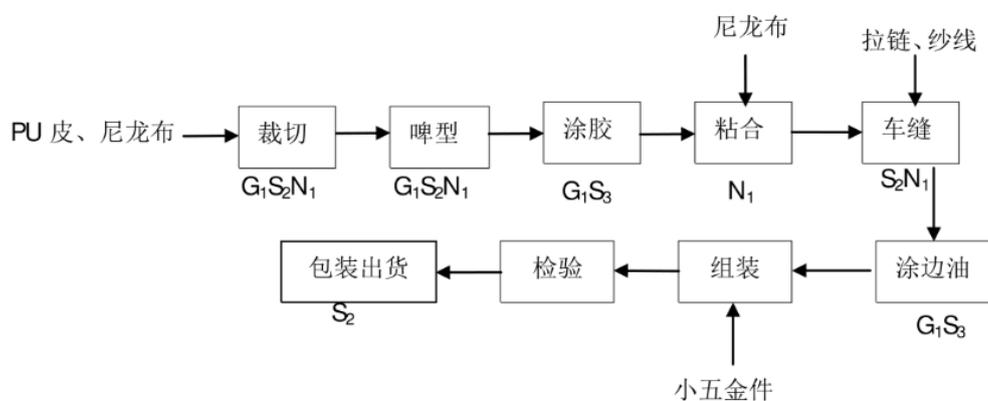
图 3-19 皮具、箱包生产工艺流程图

- 1) 根据需要，使用激光切割机、开料机将外购的PU皮、尼龙布裁切成需要的形状和尺寸；
- 2) 使用啤机对裁切好的半成品进行啤型加工；
- 3) 人工在皮料表面涂上黄胶，以便于将皮料和尼龙布、皮料和皮料粘合在一起，后使用压合机将涂胶后的皮料与裁切好的尼龙布按要求粘合在一起；
- 4) 用衣车将皮料、布料和外购的拉链按要求缝制在一起；
- 5) 项目部分产品为了使表面更加美观，需要在表面相应部位涂上边油，上边油后的产品自然晾干；
- 6) 将外购的小五金件与加工好的半成品人工组装在一起。对产品进行检验，将检验合格的产品包装后即为成品。

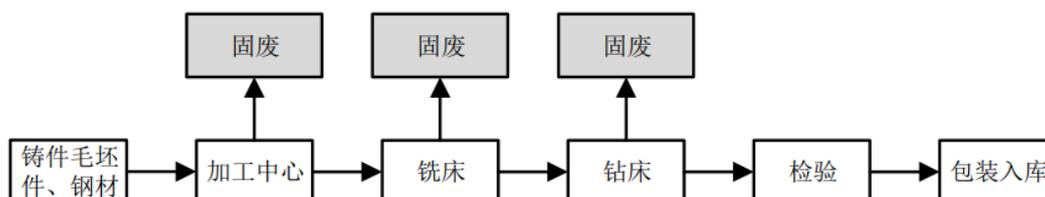
图 3-20 五金配件生产工艺流程

对宁波市鄞州区名宏机械配件厂负责人访谈得知，该企业暂无环评，附近前周工业区拆迁前多为和名宏类似的五金配件加工企业。类比同地区、同类型企业，将外购的铸件毛坯件和钢材，通过加工中心、数控车床、铣床等设备机加工处理，再经钻床打孔攻丝，检验合格后包装入库。生产工艺流程见图 3-20，主要原辅料消耗见表 3-19。

企业生产过程中产生的废水为生活废水，固废主要为废机油、废润滑油、金属边角料、含油抹布和废包装桶等，因此涉及特征污染物为**锌、多环芳烃（PAHs）、氯化物、石油烃（C₁₀-C₄₀）**。

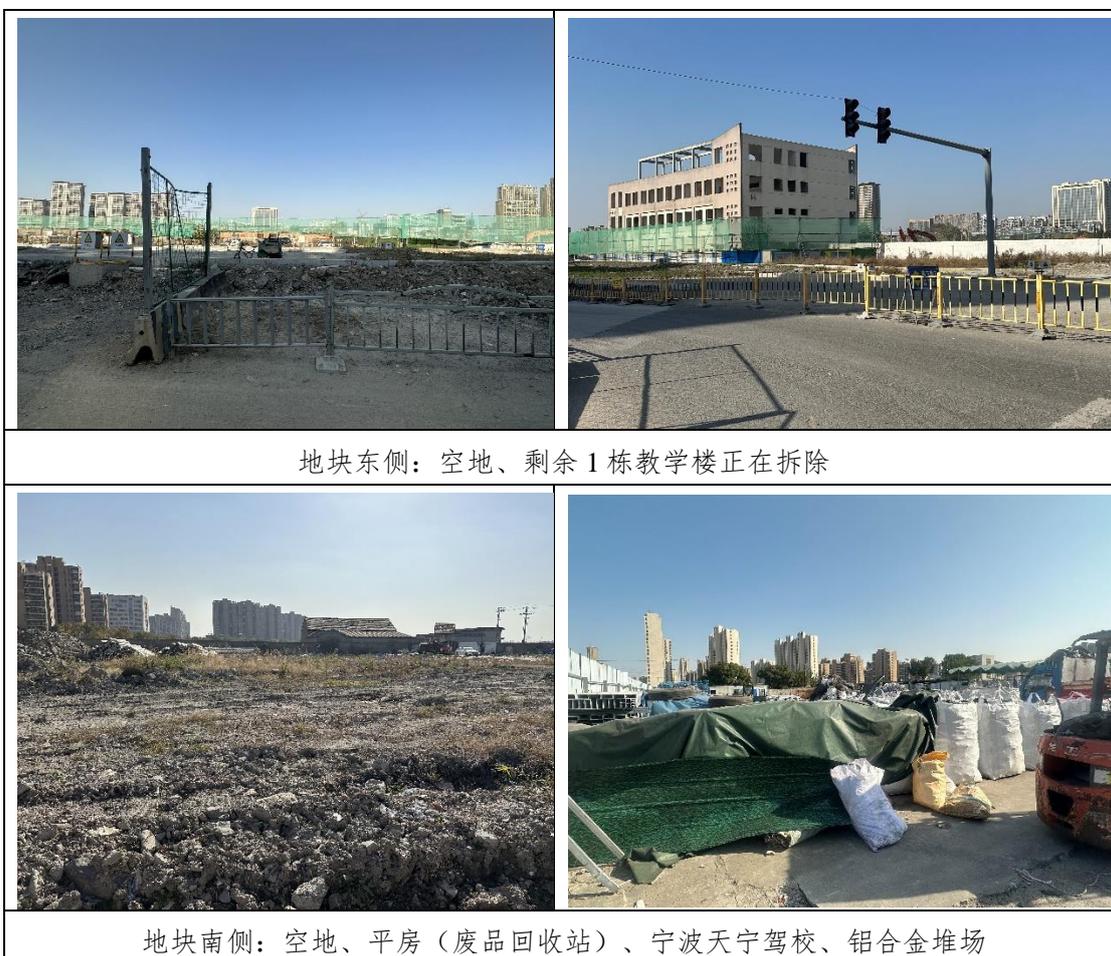
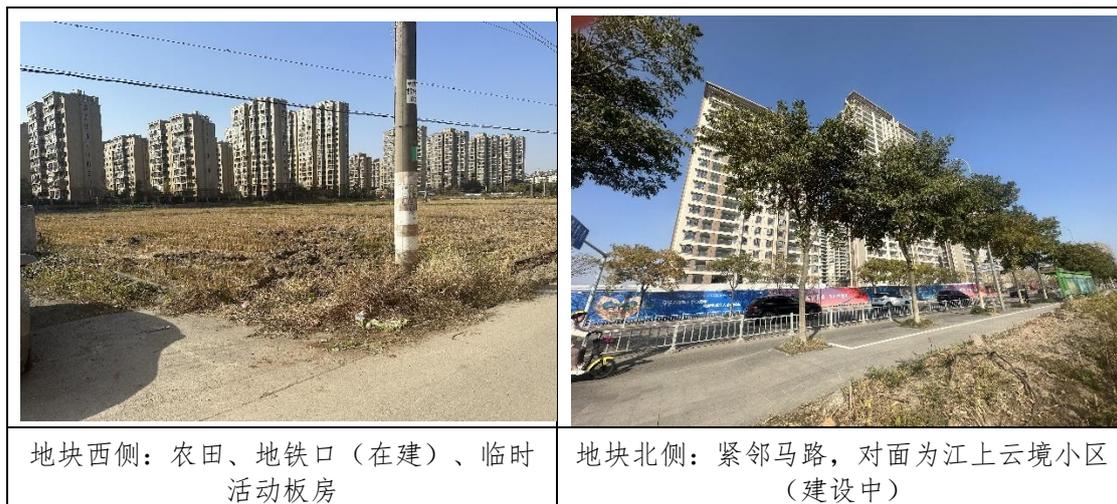
图 3-21 地块外现状图

地块周边现状主要为空地、农田、居民区、地表水体和少数企业，地块外北侧紧邻萧皋东路，隔路对面为雅戈尔江上云境居民区（建设中）；地块外东侧布利杰工业区和宁波首南第一小学（泰安校区）已拆除，现为空地；地块外南侧现有天宁驾校、铝合金堆场、废品回收站、空地、农田和几处未拆除的民房；地块外西侧的前周村工业区已拆除，现为施工建设单位临时板房和地铁口（围挡建设中），隔路为农田、前周村村委会和小卖铺。周边现状见图 3-21。

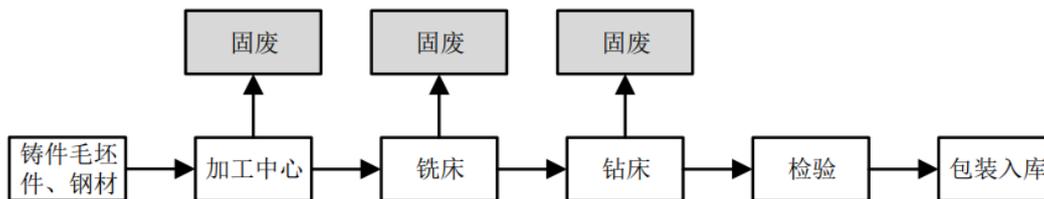
图 3-22 五金配件生产工艺流程

对宁波市鄞州区名宏机械配件厂负责人访谈得知，该企业暂无环评，附近前周工业区拆迁前多为和名宏类似的五金配件加工企业。类比同地区、同类型企业，将外购的铸件毛坯件和钢材，通过加工中心、数控车床、铣床等设备机加工处理，再经钻床打孔攻丝，检验合格后包装入库。生产工艺流程见图 3-22，主要原辅料消耗见表 3-20。

企业生产过程中产生的废水为生活废水，固废主要为废机油、废润滑油、金属边角料、含油抹布和废包装桶等，因此涉及特征污染物为**锌、多环芳烃（PAHs）、氯化物、石油烃（C₁₀-C₄₀）**。

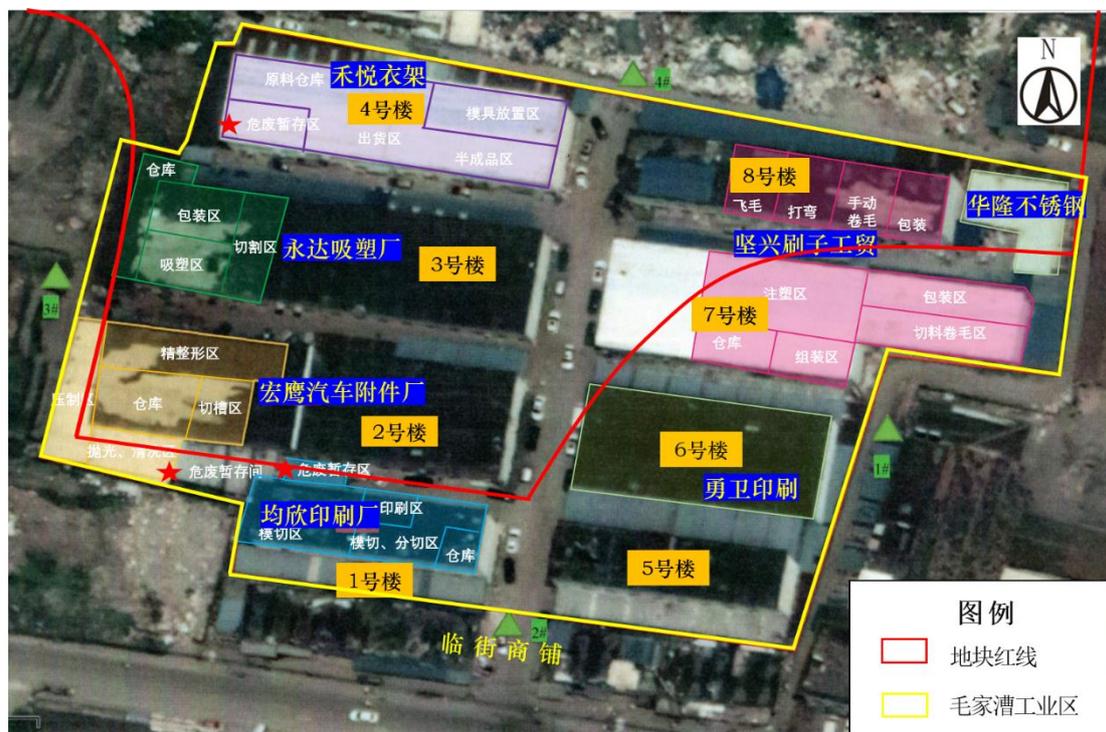
图 5-2 毛家漕工业区企业平面布置图

本次鄞州区 YZ09-02-c2a 地块总面积 6.76 公顷，大于 5000 平方米，地块北侧一直为农田，南侧历史上是毛家漕工业区，因此按用途划分区域布点。对农田采用随机布点，南侧工业区根据专业判断布点，在企业的生产车间、危废仓库等周围布点。初步调查地块内共布设 12 个土壤采样点位、6 个地下水采样点位。本地块对照点位于地块外西南侧 370 m 的空地，历史为农田，受工业活动影响较小，采样点位布设见图 5-3、图 5-4，点位布设依据见表 5-1。

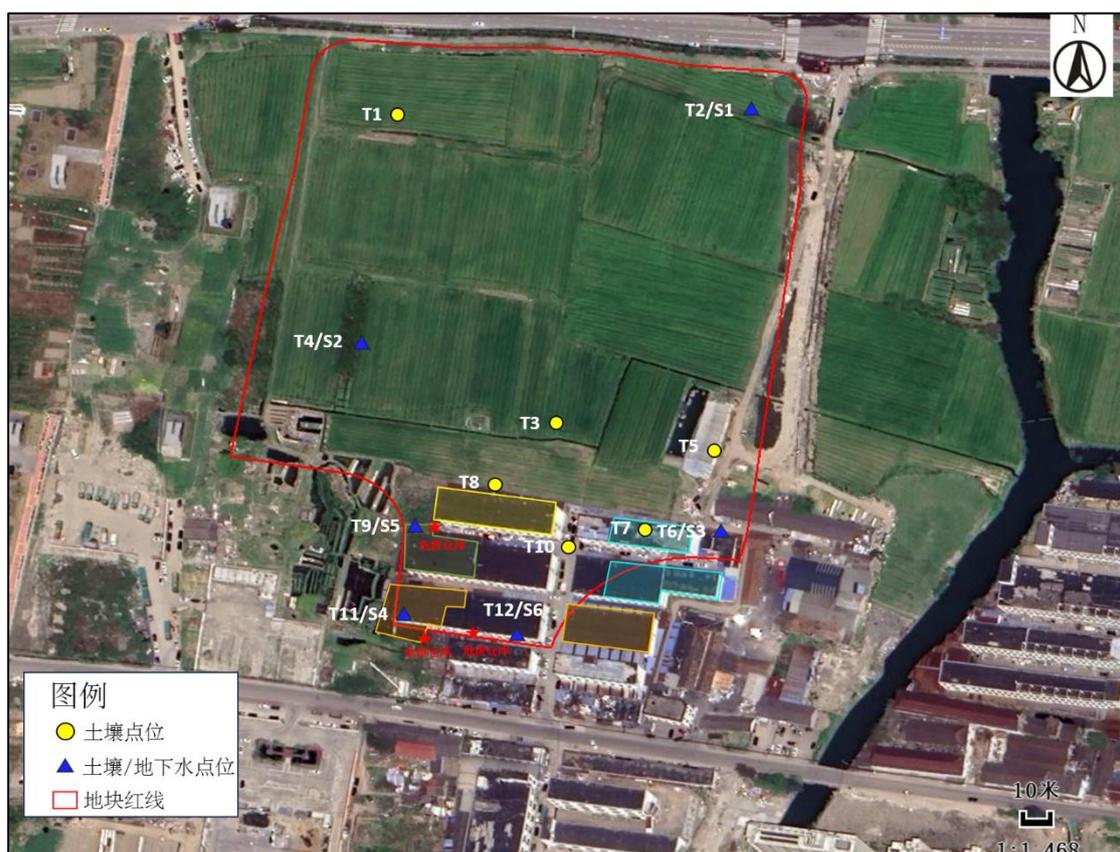
图 5-3 场地内采样点位布设图

点位类型	监测点位	WGS84 坐标系		布点依据
		E	N	
土壤/地下水监测点位	T1	121°31'42.68276"	29°48'01.00458"	地块边界，历史农田
	T2/S1	121°31'49.10372"	29°48'01.00405"	地下水下游，历史为农
	T3	121°31'45.48451"	29°47'55.45681"	靠近前周工业区
	T4/S2	121°31'42.11266"	29°47'56.33883"	曾经搭建生活大棚
	T5	121°31'48.46238"	29°47'55.39938"	地块边界，靠近毛家漕工业区

点位类型	监测点位	WGS84 坐标系		布点依据
		E	N	
	T6/S3	121°31'48.22130"	29°47'53.63255"	不锈钢生产车间
	T7	121°31'47.06982"	29°47'55.76669"	注塑车间
	T8	121°31'44.64547"	29°47'54.19145"	原料、半成品仓库
	T9/S5	121°31'43.14359"	29°47'53.50142"	吸塑车间、危废暂存区
	T10	121°31'45.86059"	29°47'53.48793"	生产车间
	T11/S4	121°31'42.77260"	29°47'52.13324"	危废暂存区
	T12/S6	121°31'44.91458"	29°47'51.93632"	印刷车间
对照点	DZT/S	121°31'29.70845"	29°47'45.72930"	历史为农田，受扰动小
