鄞州区 YZ09-02-c2a 地块土壤
污染状况初步调查报告
(备案稿)

委托单位：宁波市鄞州区人民政府首南街道办事处

编制单位：浙江中一检测研究院股份有限公司

二〇二四年四月

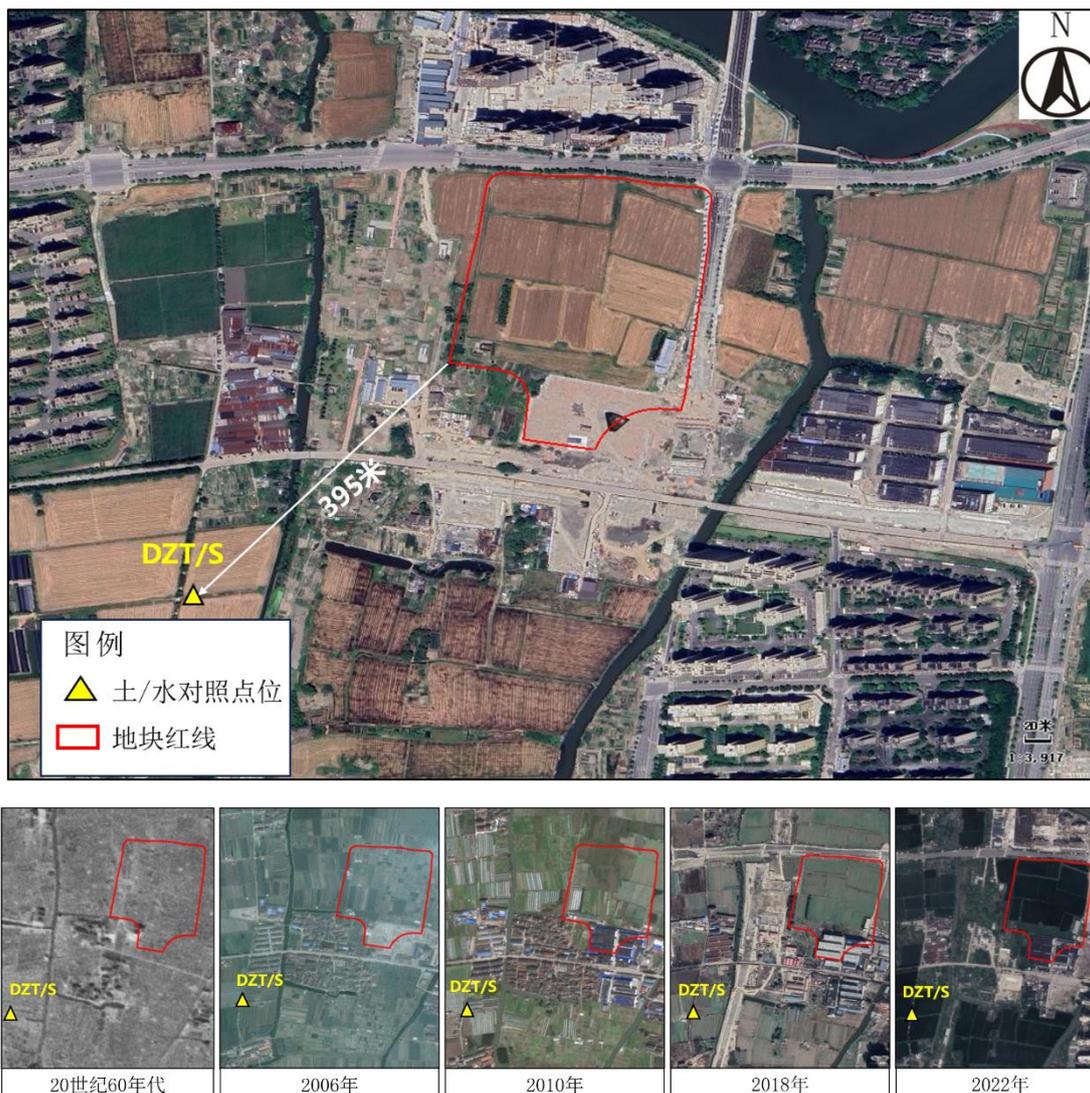
图 5-4 场地外对照点位布设图（附历史影像）

本次鄞州区 YZ09-02-c2a 地块总面积 6.76 公顷，大于 5000 平方米，地块北侧一直为农田，南侧历史上是毛家漕工业区，因此按用途划分区域布点。对农田采用随机布点，南侧工业区根据专业判断布点，在企业的生产车间、危废仓库等周围布点。初步调查地块内共布设 12 个土壤采样点位、6 个地下水采样点位。本地块对照点位于地块外西南侧 370 m 的空地，历史为农田，受工业活动影响较小，采样点位布设见图 5-3、图 5-4，点位布设依据见表 5-1。

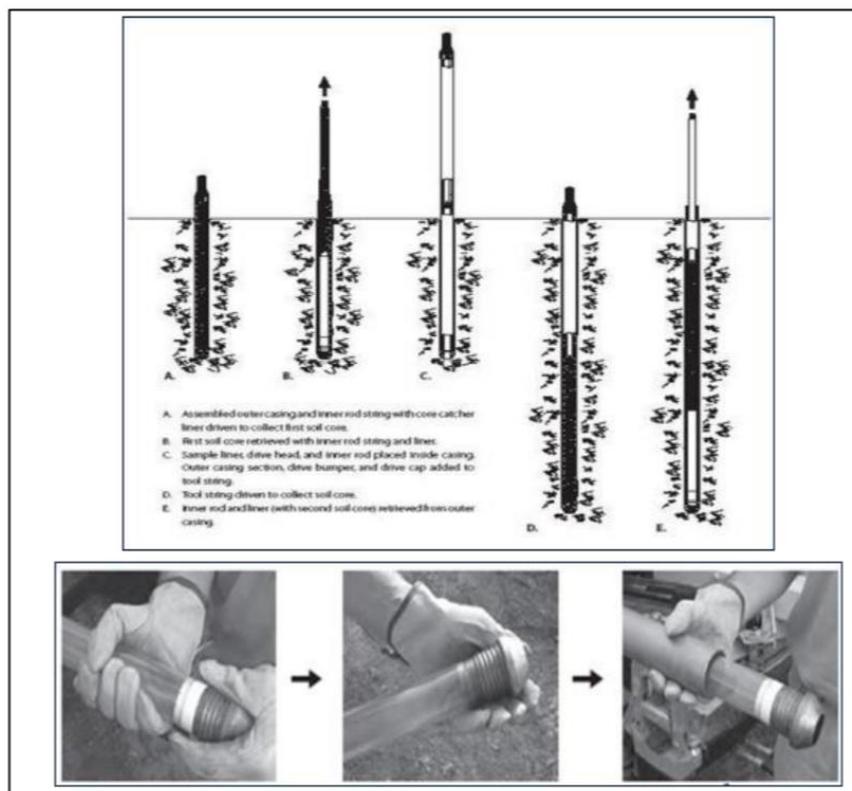
图 5-5 土壤取样示意图

④在此将钻杆系统钻入地下采集柱状土壤。

⑤将内钻杆和带有第二段土样的衬管从外套管中取出。

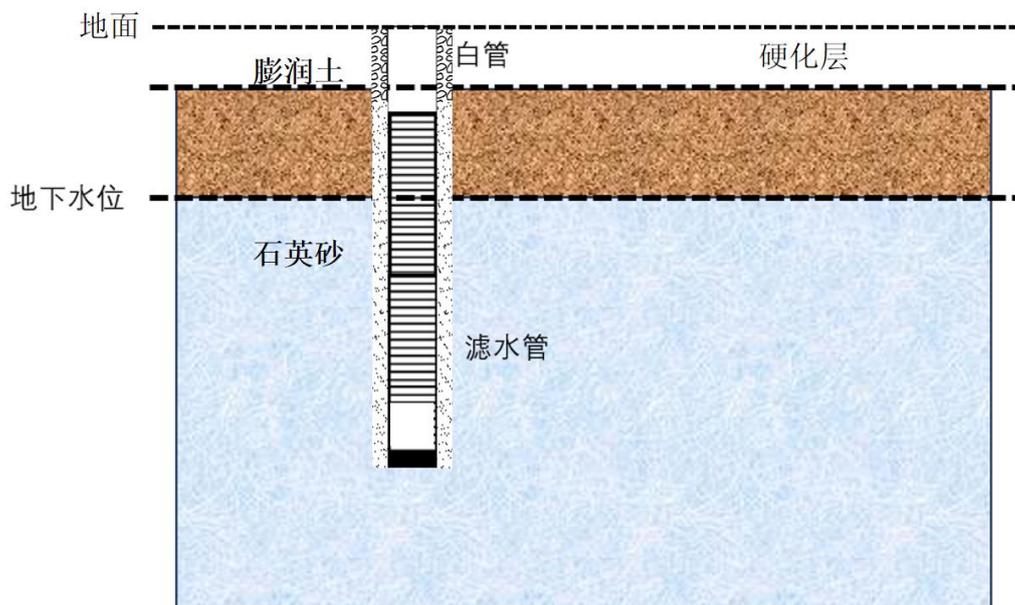
图 5-6 滤水管位置与地下水水位关系示意图

②安装PVC材料的井管，地下水采样位置以尽量靠近含水层的上部为原则，建井要求筛管顶部埋深应该小于地下水位埋深，其余为白管。底部应安装一个10cm的管帽，水井顶端的白管上也需安装一个10cm长的管帽。井的顶端一般超过地面0.2~0.5m。

③选取0.1~0.2mm优质纯净石英砂作为滤料，将石英砂注入井管和中空螺旋钻钢管之间，直至石英砂高出滤水管部分约20cm，然后投入约60cm的膨润土形成一个环形密封圈起隔离作用，再灌入红黏土或混凝土，以密封地下水监测井。在整个过程中一边注入填料，一边拔起中空螺旋钻钻杆，务必做到填充结实。

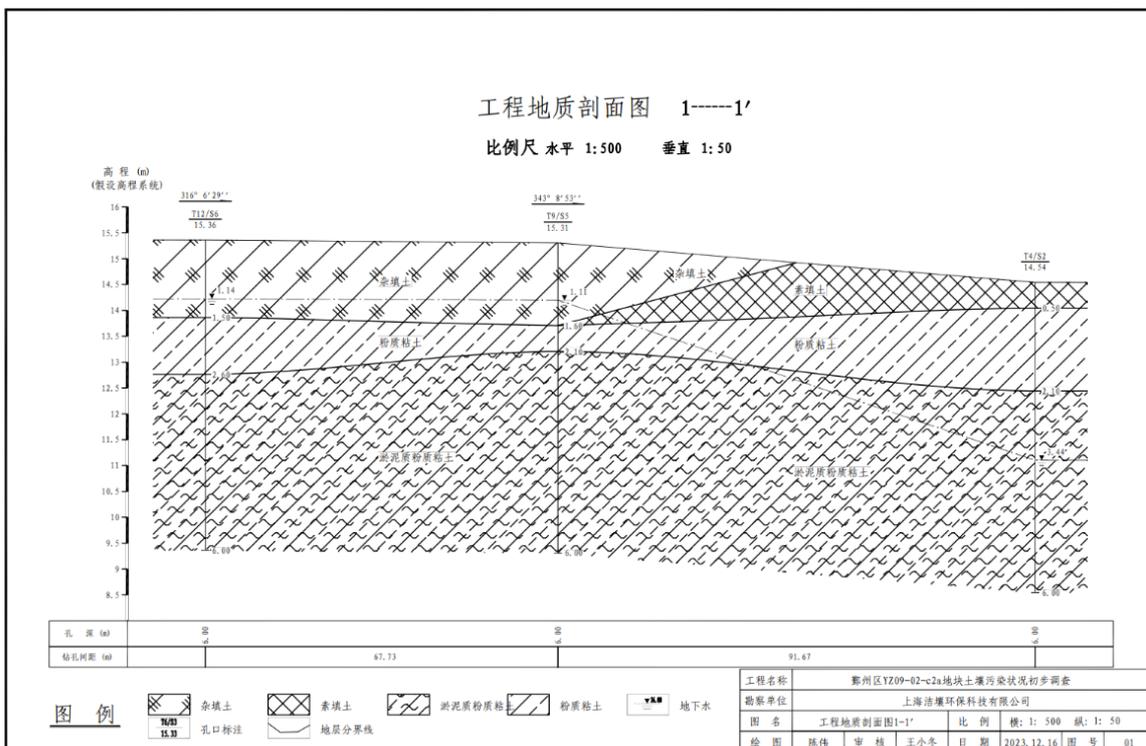
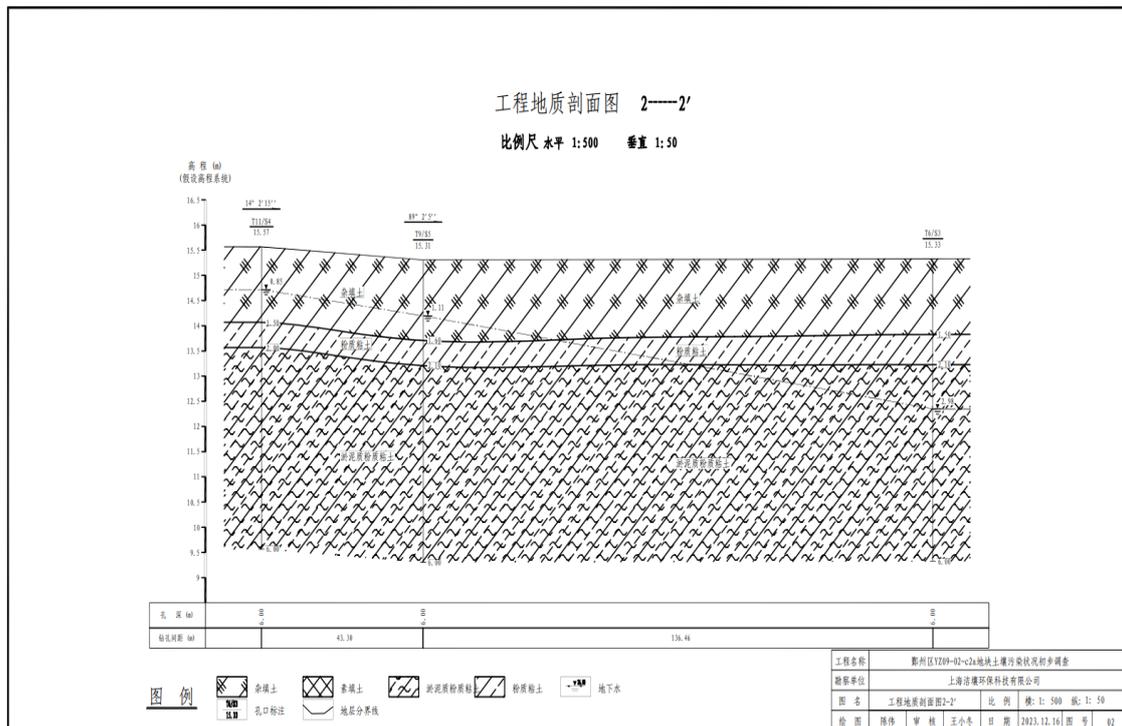
图 7-1 工程地质剖面图

点位	层厚（米）	土层	描述
T2	1.0	杂填土	灰色，潮，无气味
	0.8	粉质粘土	棕色，潮，无气味
	4.2	淤泥质粘土	灰色，湿，无气味
T4	0.5	素填土	灰色，潮，无气味
	1.6	粉质粘土	棕色，潮，无气味
	3.9	淤泥质粘土	灰色，湿，无气味
T6	1.5	杂填土	灰色，潮，无气味
	0.6	粉质粘土	棕色，潮，无气味
	3.9	淤泥质粘土	灰色，湿，无气味
T7	1.4	杂填土	灰色，潮，无气味
	1.4	粉质粘土	棕色，潮，无气味
	3.2	淤泥质粘土	灰色，湿，无气味
T8	1.6	杂填土	灰色，潮，无气味

点位	层厚 (米)	土层	描述
	0.5	粉质粘土	棕色, 潮, 无气味
	3.9	淤泥质粘土	灰色, 湿, 无气味
T9	1.6	杂填土	灰色, 潮, 无气味
	0.5	粉质粘土	棕色, 潮, 无气味
	3.9	淤泥质粘土	灰色, 湿, 无气味
	1.4	杂填土	灰色, 潮, 无气味
T10	0.8	粉质粘土	棕色, 潮, 无气味
	3.8	淤泥质粘土	灰色, 湿, 无气味
T11	1.5	杂填土	灰色, 潮, 无气味
	0.5	粉质粘土	棕色, 潮, 无气味
	4.0	淤泥质粘土	灰色, 湿, 无气味
T12	1.5	杂填土	棕色, 潮, 无气味
	1.1	粉质粘土	棕色, 潮, 无气味
	3.4	淤泥质粘土	灰色, 湿, 无气味

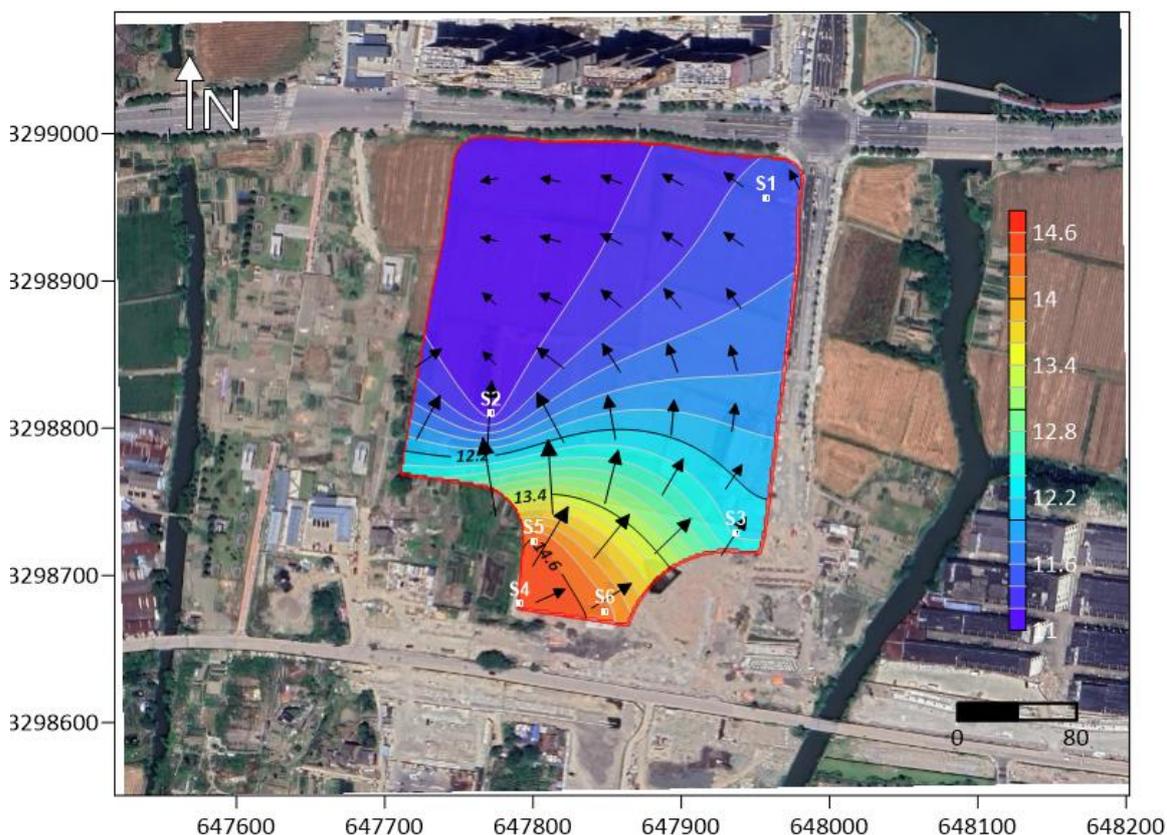
图 7-2本地块的地下水流向图

井号	WGS84		1985 国家高程 (单位: m)		
	经度	纬度	地面	水位	埋深
S1	121.530306589	29.800278903	2.250	-1.02	3.27
S2	121.528364628	29.798983008	2.037	-1.403	3.44
S3	121.530061472	29.798231264	2.816	-0.164	2.98
S4	121.528547944	29.797814789	2.209	1.359	0.85
S5	121.528650997	29.798194839	2.169	1.539	0.63
S6	121.529142939	29.797760089	1.983	1.113	0.87

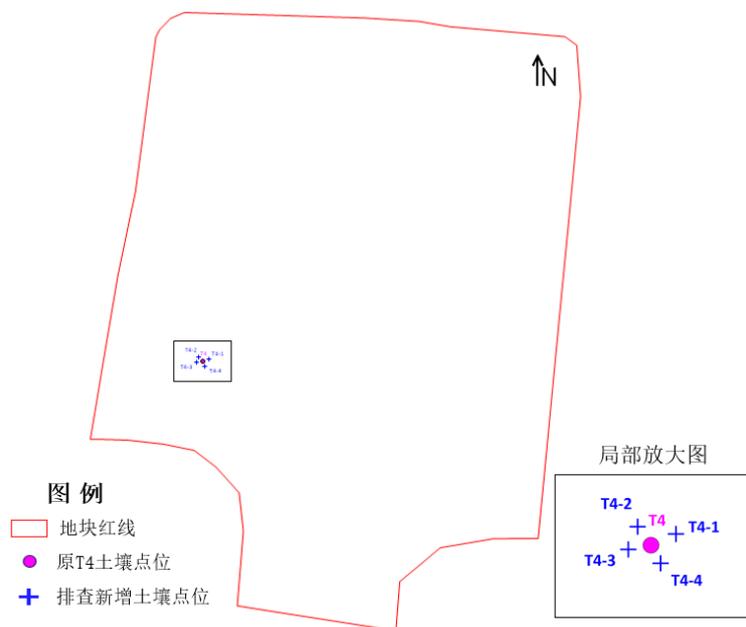
图 7-3 加密排查点位布设图

因超标样品位于3.0~4.0m，非底层样品，本次土壤调查取样深度为6.0m，与原点位最大深度保持一致。采样时，除去地表硬化层，土壤的采样间隔为0.5m（分别为：0~0.5m、0.5~1.0m、1.0~1.5m、1.5~2.0m、2.0~2.5m、2.5~3.0m、3.0~4.0m、4.0~5.0m、5.0~6.0m），每个采样点位共计9件土壤样品，所有土壤样品均需进行现场PID、XRF测试，筛选出6件样品送实验室检测，其中

3.0~4.0m及其相邻土层必须送检。

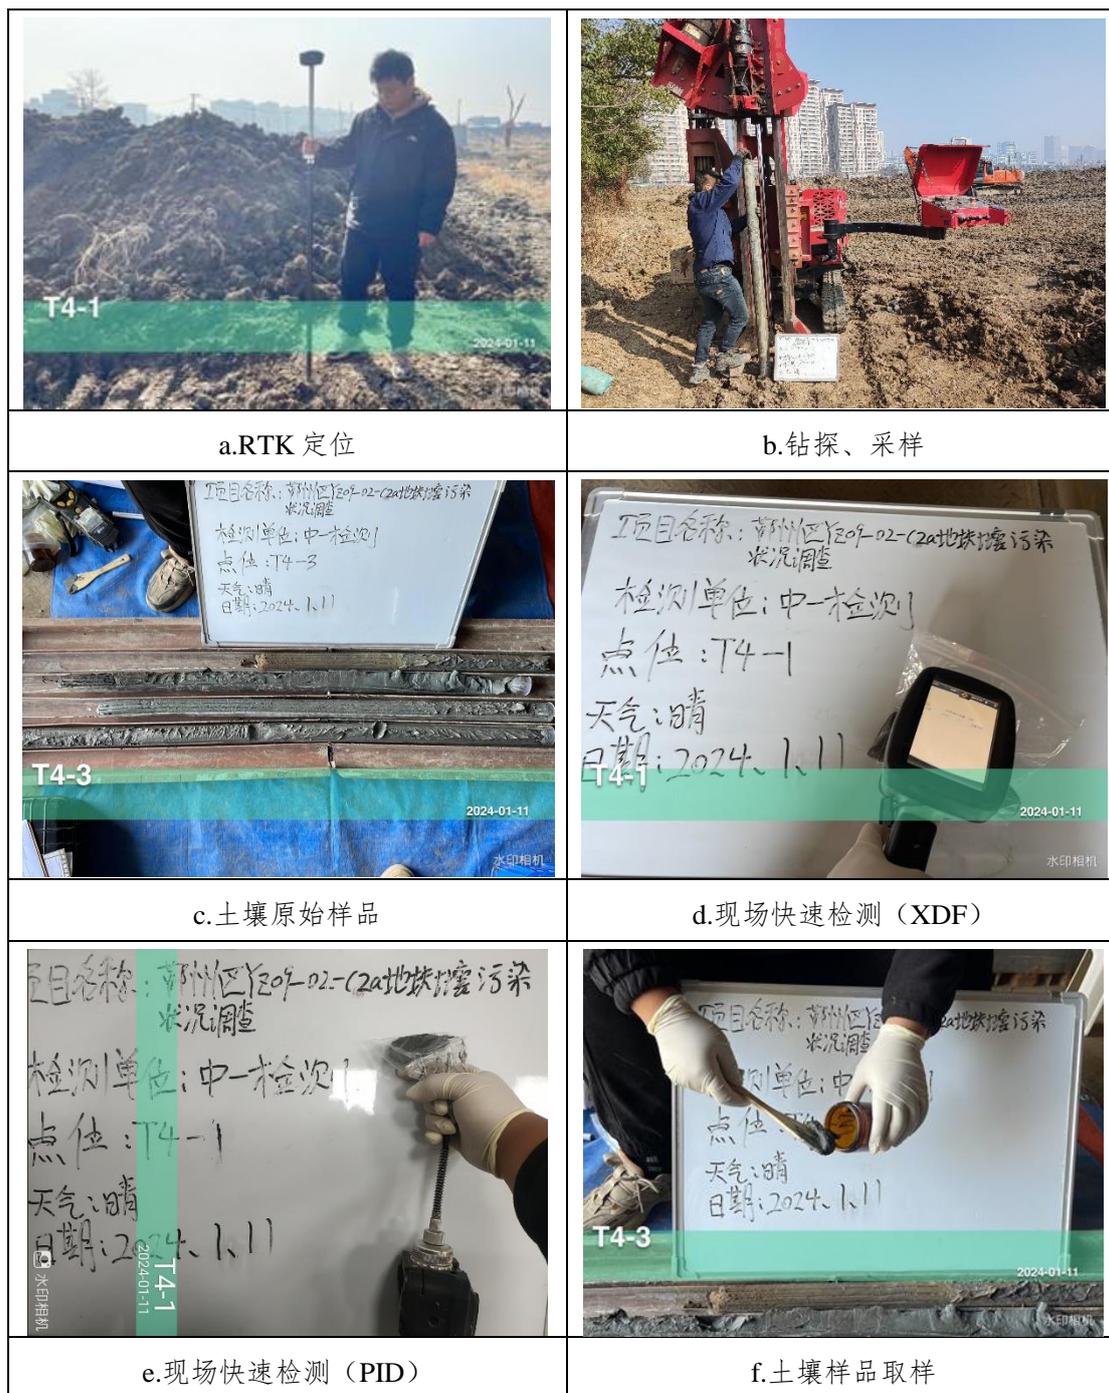
图 7-4 采集土壤样品图

2024年1月11日，我司现场采样人员再次入场开展点位排查的采样工作。本次排查共布置4个柱状土壤点位，共采集27个土壤样品（含3个平行样），实际采样点位和深度与方案一致。现场照片见图 7-4。

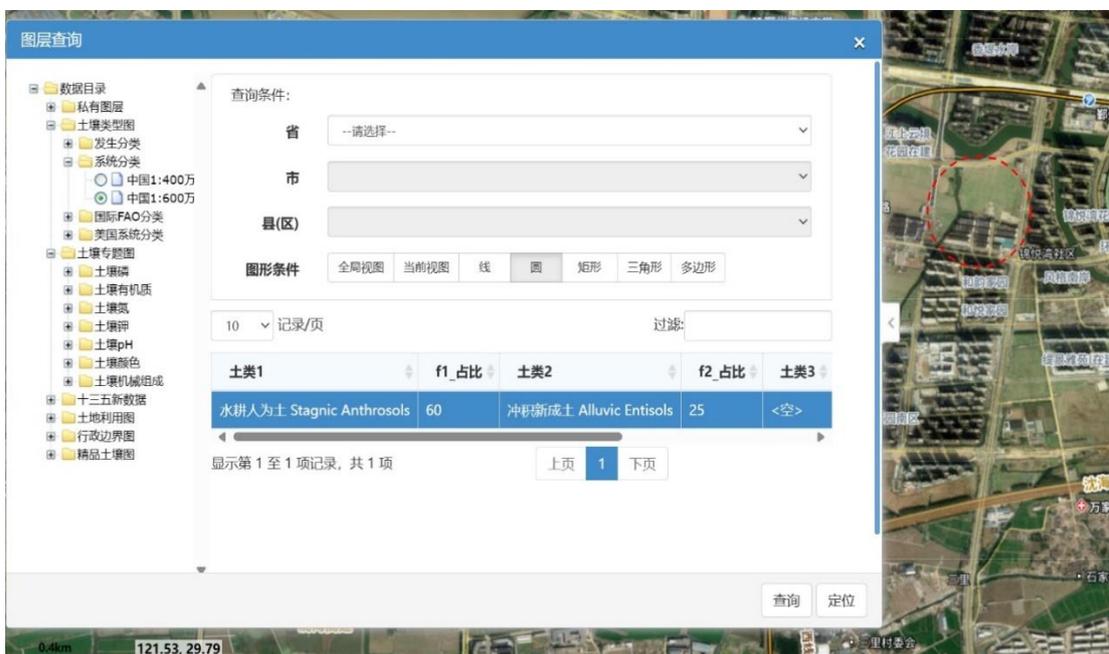
图 7-5本地块土壤类型（来源于：中国1:600万土壤类型图）

超标。从中国土壤数据库获知（图 7-5），本地块所在区域的土壤类型为水耕人为土，简称水稻土，是长期经历人为灌溉耕作后，土壤性质发生了显著变化的一类人为土壤。依据《土壤环境质量建设用地土壤污染风险管控标准（试行）》（GB36600-2018）附录A.1，水稻土中砷的背景值为40 mg/kg，是因为水稻积累砷的能力较其他作物强，且特殊的淹水环境也会导致砷的有效性提高。

之后，针对该点位的超标情况，调查组对前周村村委会工作人员进行了补充人员访谈，得知T4点位附近2009年~2014年期间搭建过蔬菜种植大棚，大棚东侧的树木丛移植于2010年前。据此推测，T4点位可能为外来土壤。

本地块土壤样品除砷外的61项检测指标均低于《土壤环境质量建设用地土壤污染风险管控标准（试行）》（GB 36600-2018）中“第一类用地筛选值”、《建设用地土壤污染风险筛选值》（浙江省地方标准 DB33/T 892-2022）表 A.2 中敏感用地筛选值、《建设用地土壤污染风险筛选值和管制值》（深圳地方标准DB4403 T67-2020）和《建设用地土壤污染风险管控标准》（四川省地方标准DB51/2978-2023）“第一类用地筛选值”。本地块土壤污染状况质量不符合标准要求。
